認證編號 CPF0474025C024

## 車輛資料 Vehicle Information

## 車輛認證總結報告 Vehicle Inspection Findings

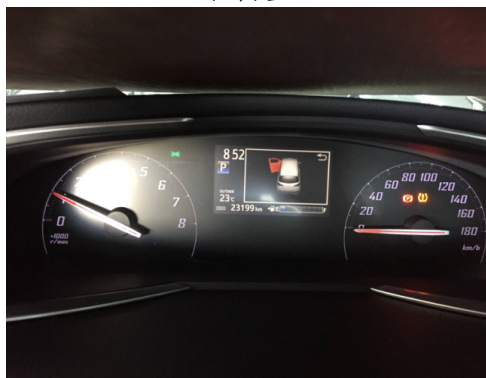
| 現況實車里程 Mileage<br>(僅揭露，不具保證效力) | 23,199 |
