認證編號 CPF0474025C028

## 車輛資料 Vehicle Information

## 車輛認證總結報告 Vehicle Inspection Findings

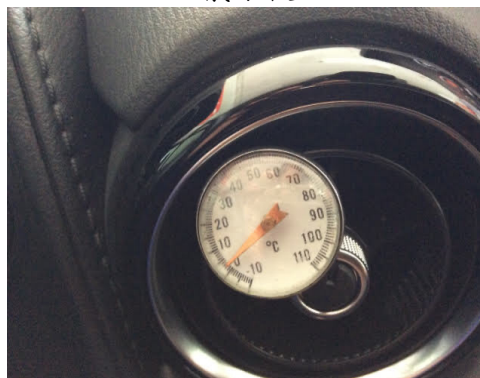
空調溫度

| 5. 前空調風速開關各段風速 | 正常 | 6. 前空調冷氣作動中央出風口溫度 | 8°C |
