認證編號 CPF0474025C032

## 車輛資料 Vehicle Information

## 車輛認證總結報告 Vehicle Inspection Findings

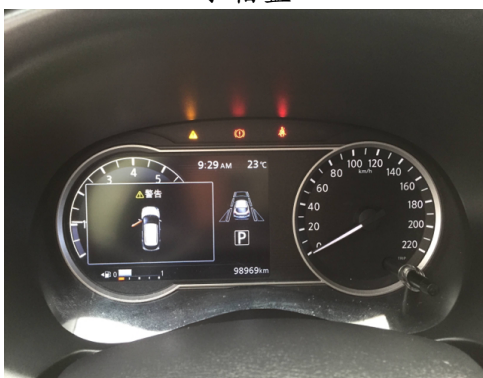
| 現況實車里程 Mileage<br>(僅揭露，不具保證效力) | 98,969 |
