認證編號 CPF0474025C040

## 車輛資料 Vehicle Information

## 車輛認證總結報告 Vehicle Inspection Findings

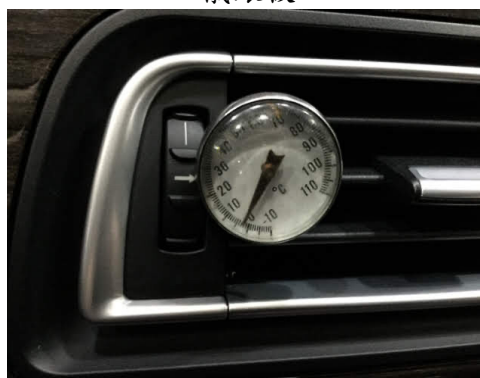
空調溫度

| 5. 前空調風速開關各段風速 | 正常 | 6. 前空調冷氣作動中央出風口溫度 | 8°C |
