# YES 車輛查定報告

## 車輛認證總結報告 Vehicle Inspection Findings

廠牌：TOYOTA  
排檔型式：手自排  
儀表里程數：116,163

車型：ALTIS  
引擎號碼：\*\*\*Y5550\*\*  
車身號碼：ZRE211~000\*\*\*\*

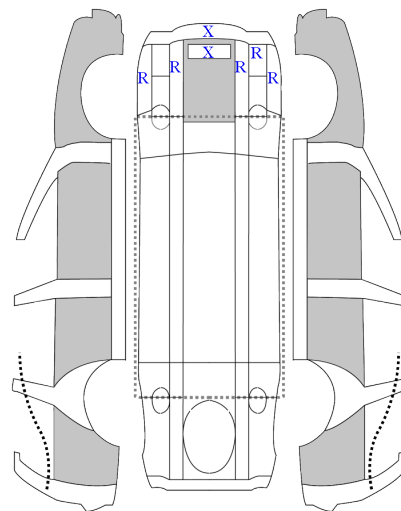
車骨結構圖

無任何異常之痕跡。
