認證編號 CPF0474025C049

## 車輛資料 Vehicle Information

## 車輛認證總結報告 Vehicle Inspection Findings

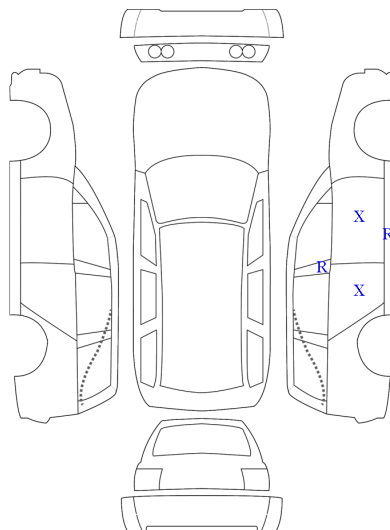
車體外觀圖

本車輛無泡水跡象。

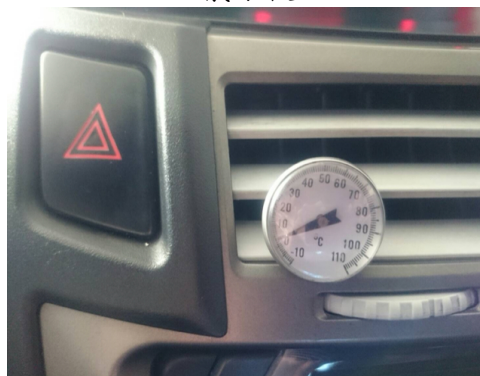
空調溫度

| 5. 前空調風速開關各段風速 | 正常 | 6. 前空調冷氣作動中央出風口溫度 | 8°C |
