認證編號 CPF0474025C064

## 車輛資料 Vehicle Information

## 車輛認證總結報告 Vehicle Inspection Findings

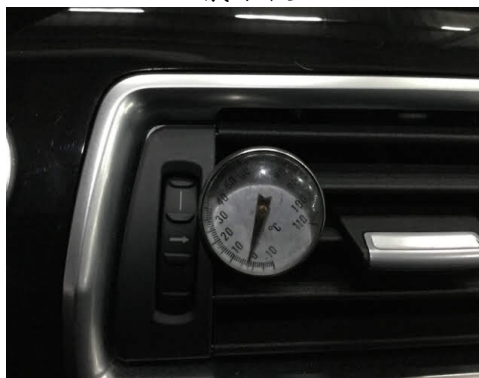
空調溫度

| 5. 前空調風速開關各段風速 | 正常 | 6. 前空調冷氣作動中央出風口溫度 | 8°C |
