認證編號 CPF0474025C082

## 車輛資料 Vehicle Information

## 車輛認證總結報告 Vehicle Inspection Findings

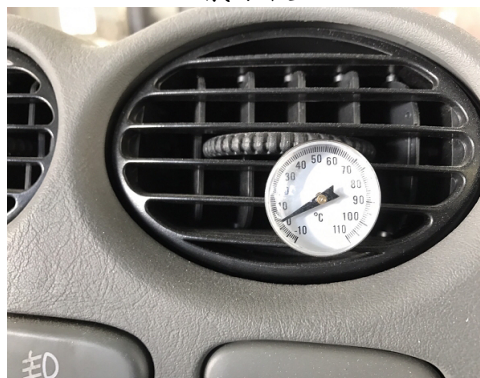
空調溫度

| 5. 前空調風速開關各段風速 | 正常 | 6. 前空調冷氣作動中央出風口溫度 | 8°C |
