認證編號 CPF0474025C087

## 車輛資料 Vehicle Information

## 車輛認證總結報告 Vehicle Inspection Findings

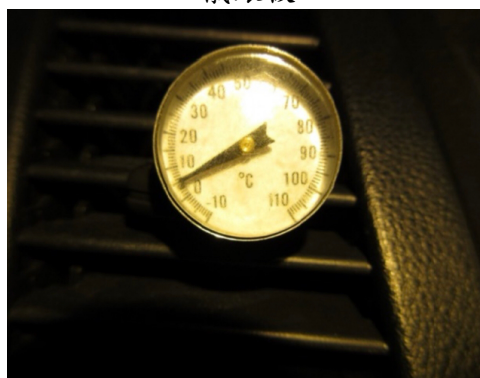
空調溫度

| 5. 前空調風速開關各段風速 | 正常 | 6. 前空調冷氣作動中央出風口溫度 | 8°C |
