認證編號 CPF0474025C095

## 車輛資料 Vehicle Information

| 車型 Model | GR SUPRA |

## 車輛認證總結報告 Vehicle Inspection Findings

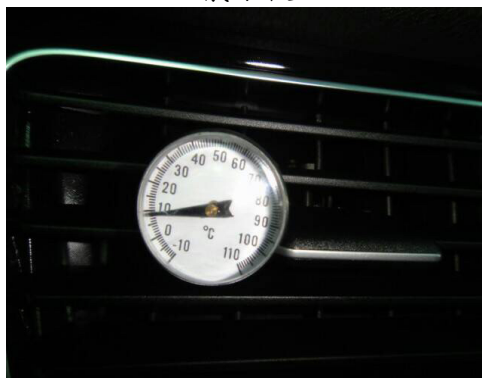
空調溫度

| 5. 前空調風速開關各段風速 | 正常 | 6. 前空調冷氣作動中央出風口溫度 | 8°C |
