# YES 車輛認證書

認證編號 CPF0474025C099

| 廠牌 Make | LEXUS |
| 車型 Model | IS |

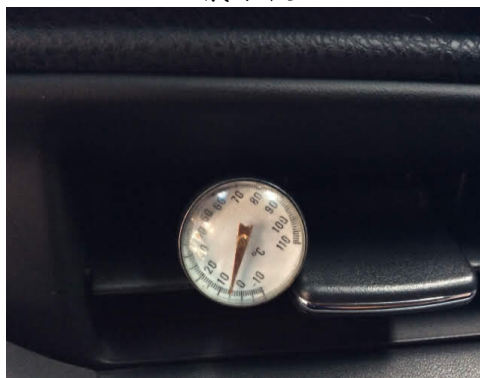
空調溫度

| 5. 前空調風速開關各段風速 | 正常 | 6. 前空調冷氣作動中央出風口溫度 | 8°C |
