# YES 車輛查定報告

## 車輛認證總結報告 Vehicle Inspection Findings

廠牌：MITSUBISHI  
排檔型式：自排  
儀表里程數：48,322

車型：ZINGER  
引擎號碼：\*\*\*9S4NAAX75\*\*  
車身號碼：RKMASVAN8NY10\*\*\*\*

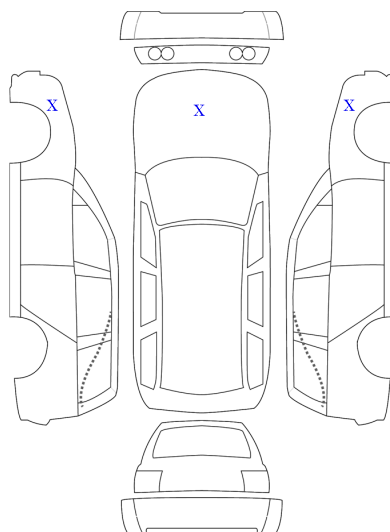
車體外觀圖

右前方有鈑修痕。  
左前方有鈑修痕。  
正前方有鈑修痕。  
車體正下方有鈑修痕。

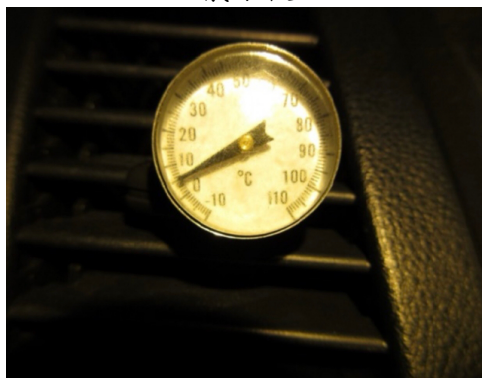
空調溫度

| 5. 前空調風速開關各段風速 | 正常 | 6. 前空調冷氣作動中央出風口溫度 | 8°C |
