認證編號 CPF0474025C109

## 車輛資料 Vehicle Information

| 車型 Model | ZINGER |

## 車輛認證總結報告 Vehicle Inspection Findings

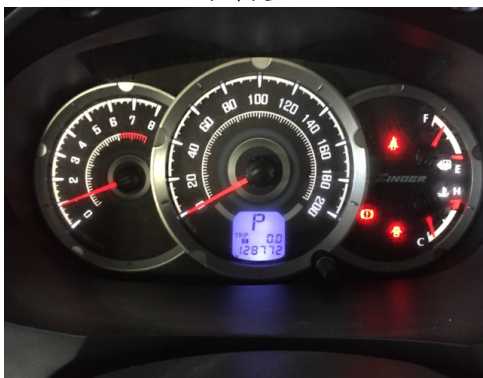
| 現況實車里程 Mileage<br>(僅揭露，不具保證效力) | 128,772 |

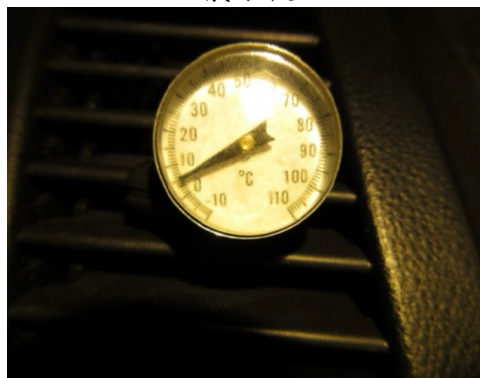
空調溫度

| 5. 前空調風速開關各段風速 | 正常 | 6. 前空調冷氣作動中央出風口溫度 | 8°C |
