## 電動車結構外觀認證

認證編號 CPF0474025C110

| 車型 Model | MODEL Y |

## 車輛認證總結報告 Vehicle Inspection Findings

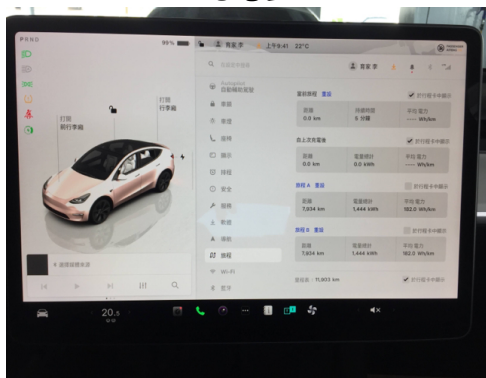
| 現況實車里程 Mileage<br>(僅揭露，不具保證效力) | 11,903 |

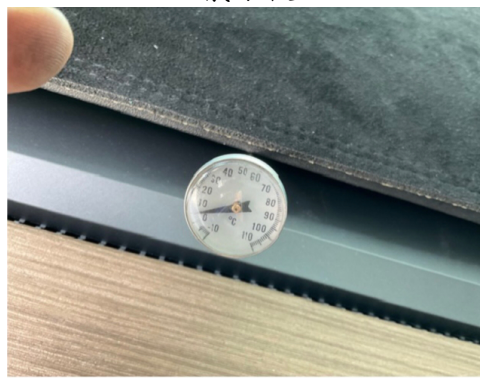
空調溫度

| 5. 前空調風速開關各段風速 | 正常 | 6. 前空調冷氣作動中央出風口溫度 | 8°C |
