# YES 車輛認證書

認證編號 CPF0474025C121

| 廠牌 Make | BENZ |
| 車型 Model | V-CLASS |

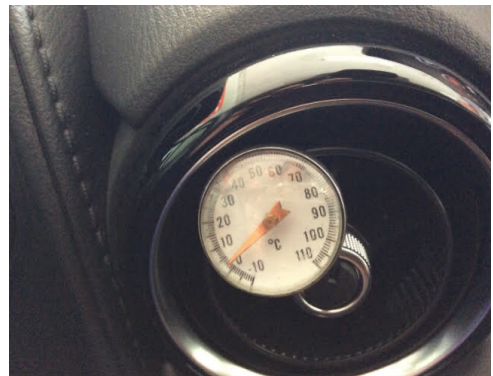
空調溫度

| 5. 前空調風速開關各段風速 | 正常 | 6. 前空調冷氣作動中央出風口溫度 | 8°C |
