認證編號 CPF0474025C126

## 車輛資料 Vehicle Information

## 車輛認證總結報告 Vehicle Inspection Findings

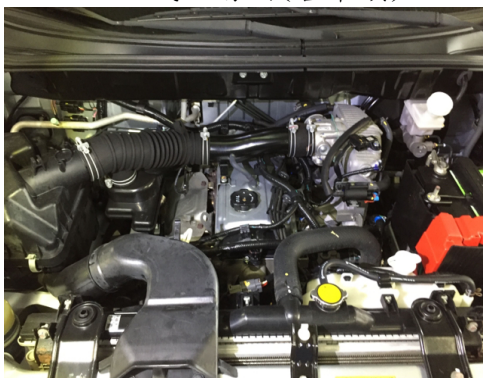
引擎室

本車引擎號碼無異常。

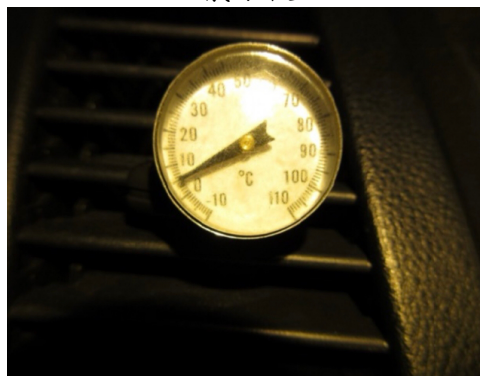
空調溫度

| 5. 前空調風速開關各段風速 | 正常 | 6. 前空調冷氣作動中央出風口溫度 | 8°C |
