認證編號 CPF0474025C131

## 車輛資料 Vehicle Information

## 車輛認證總結報告 Vehicle Inspection Findings

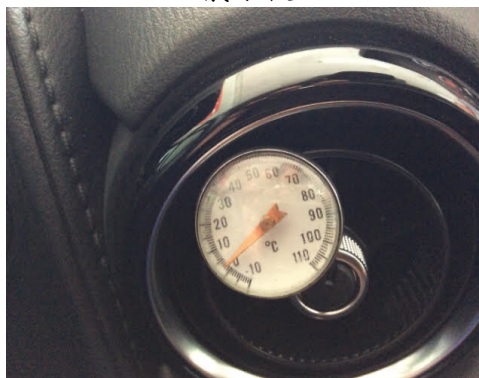
空調溫度

| 5. 前空調風速開關各段風速 | 正常 | 6. 前空調冷氣作動中央出風口溫度 | 8°C |
