認證編號 CPF0474025C132

## 車輛資料 Vehicle Information

## 車輛認證總結報告 Vehicle Inspection Findings

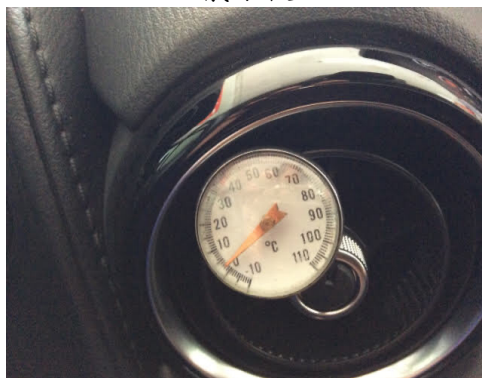
空調溫度

| 5. 前空調風速開關各段風速 | 正常 | 6. 前空調冷氣作動中央出風口溫度 | 8°C |
