# YES 車輛認證書

認證編號 CPF0474025C134

| 廠牌 Make | LEXUS |
| 車型 Model | NX |

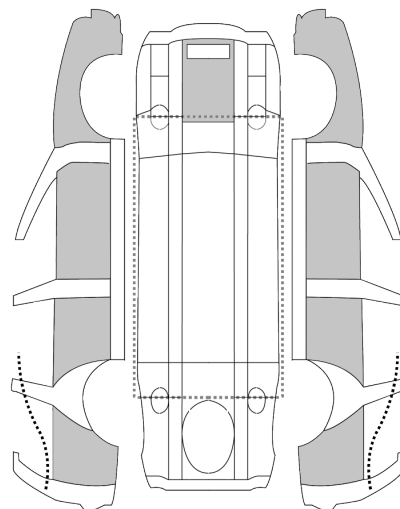
車骨結構圖

本車體骨架結構無修復跡象。
