認證編號 CPF0474025C135

## 車輛資料 Vehicle Information

## 車輛認證總結報告 Vehicle Inspection Findings

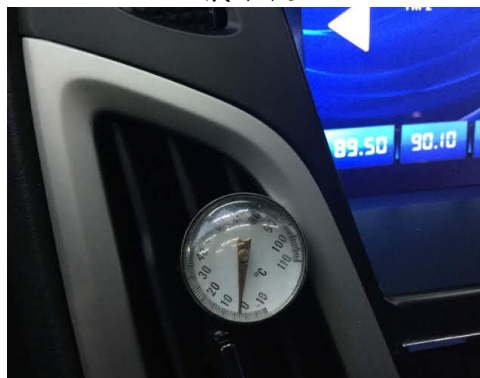
空調溫度

| 5. 前空調風速開關各段風速 | 正常 | 6. 前空調冷氣作動中央出風口溫度 | 8°C |
