認證編號 CPF0474025C140

## 車輛資料 Vehicle Information

## 車輛認證總結報告 Vehicle Inspection Findings

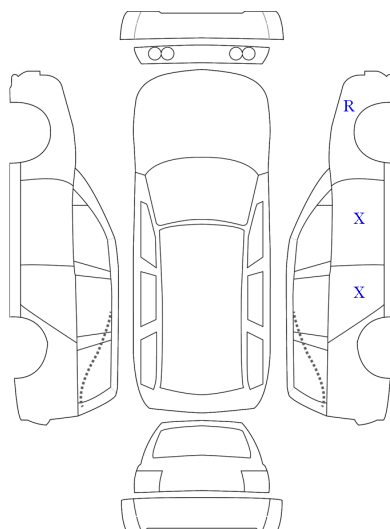
車體外觀圖

本車體骨架結構無修復跡象。
