# YES 車輛認證書

認證編號 CPF0474025C141

| 廠牌 Make | TOYOTA |
| 車型 Model | ALTIS |

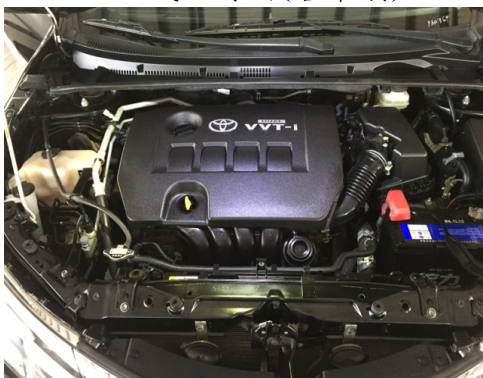
引擎室

本車引擎號碼無異常。
