YES 車輛認證書

認證編號 CPF0474025C200

廠牌 Make	HONDA
車型 Model	CR-V
年份 Year	2020/07
排氣量 Displacement	1,498
車身號碼 VIN	RKTRW1830LF11****
引擎號碼 Engine Number	***BK92813**
現況實車里程 Mileage (僅揭露, 不具保證效力)	170,032

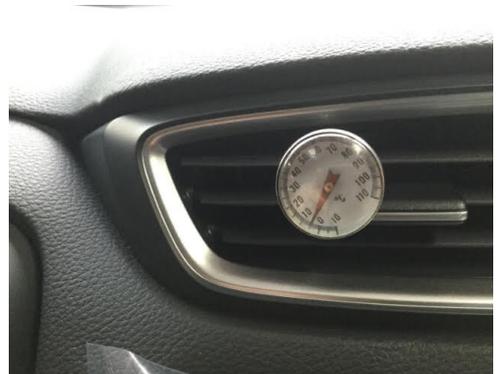
空調溫度

1. 檢查室外氣溫	27°C	2. 後空調冷氣作動中央出風口溫度	無此項目
3. 冷凝器散熱風扇有無運轉異常	正常	4. 前空調冷氣A/C開關燈號	正常
5. 前空調風速開關各段風速	正常	6. 前空調冷氣作動中央出風口溫度	8°C
7. 後空調冷氣A/C開關燈號	無此項目	8. 後空調風速開關各段風速	無此項目
