YES 車輛認證書

認證編號 CPF0474025C203

廠牌 Make	MITSUBISHI
車型 Model	LANCER 10
年份 Year	2013/06
排氣量 Displacement	1,798
車身號碼 VIN	F403****
引擎號碼 Engine Number	***0QA317**
現況實車里程 Mileage (僅揭露, 不具保證效力)	213,796

車輛認證總結報告 Vehicle Inspection Findings

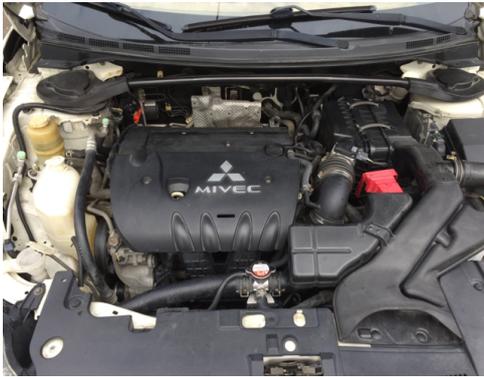
引擎室

1. 運轉時有無冒藍白煙、黑煙	正常	2. 水溫錶(燈)有無異常顯示	正常
3. 警告指示燈有無異常作動	正常	4. 機油油量、油質有無異常	正常
5. 外觀有無漏油/水跡象	正常	6. 運轉時有無抖動或異常聲響	正常
7. 外觀有無修補或龜裂跡象	正常	8. 冷卻風扇作動有無異常	正常
9. 加速有無不順暢或無法加速	正常	10. 高速運轉有無異常聲響	正常
11. 冷卻水有無添加防鏽劑	正常

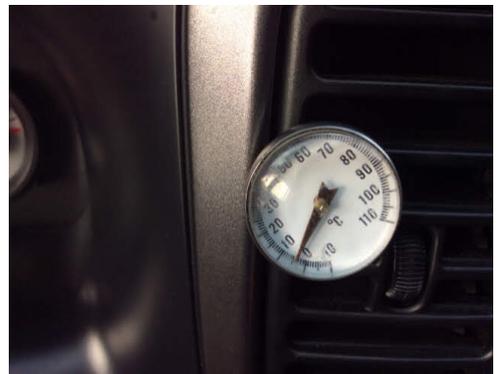
空調溫度

1. 檢查室外氣溫	27°C	2. 後空調冷氣作動中央出風口溫度	無此項目
3. 冷凝器散熱風扇有無運轉異常	正常	4. 前空調冷氣A/C開關燈號	正常
5. 前空調風速開關各段風速	正常	6. 前空調冷氣作動中央出風口溫度	8°C
7. 後空調冷氣A/C開關燈號	無此項目	8. 後空調風速開關各段風速	無此項目
