YES 車輛認證書

認證編號 CPF0474025C216

廠牌 Make	TOYOTA
車型 Model	TOWN ACE
年份 Year	2023/10
排氣量 Displacement	1,496
車身號碼 VIN	RJNAA1AA0R001****
引擎號碼 Engine Number	***4B224**
現況實車里程 Mileage (僅揭露, 不具保證效力)	17,956

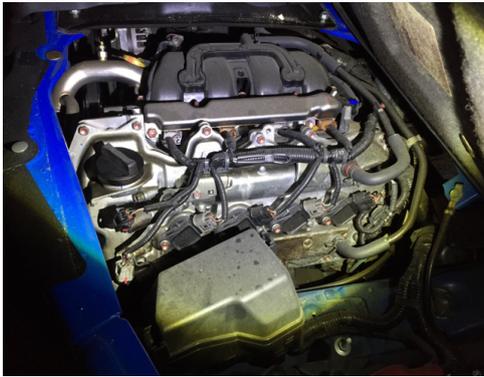
引擎室

1. 運轉時有無冒藍白煙、黑煙	正常	2. 水溫錶(燈)有無異常顯示	正常
3. 警告指示燈有無異常作動	正常	4. 機油油量、油質有無異常	正常
5. 外觀有無漏油/水跡象	正常	6. 運轉時有無抖動或異常聲響	正常
7. 外觀有無修補或龜裂跡象	正常	8. 冷卻風扇作動有無異常	正常
9. 加速有無不順暢或無法加速	正常	10. 高速運轉有無異常聲響	正常
11. 冷卻水有無添加防鏽劑	正常

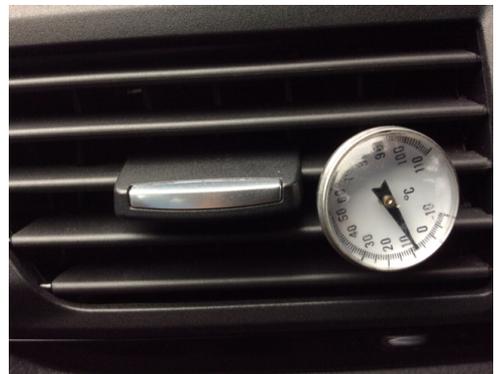
空調溫度

1. 檢查室外氣溫	27°C	2. 後空調冷氣作動中央出風口溫度	無此項目
3. 冷凝器散熱風扇有無運轉異常	正常	4. 前空調冷氣A/C開關燈號	正常
5. 前空調風速開關各段風速	正常	6. 前空調冷氣作動中央出風口溫度	8°C
7. 後空調冷氣A/C開關燈號	無此項目	8. 後空調風速開關各段風速	無此項目
