YES 車輛認證書

認證編號 CPF04740261015

廠牌 Make	TOYOTA
車型 Model	CAMRY
年份 Year	2013/06
排氣量 Displacement	2,494
車身號碼 VIN	AVV50~501****
引擎號碼 Engine Number	***H2087**
現況實車里程 Mileage (僅揭露, 不具保證效力)	155,308

車輛認證總結報告 Vehicle Inspection Findings

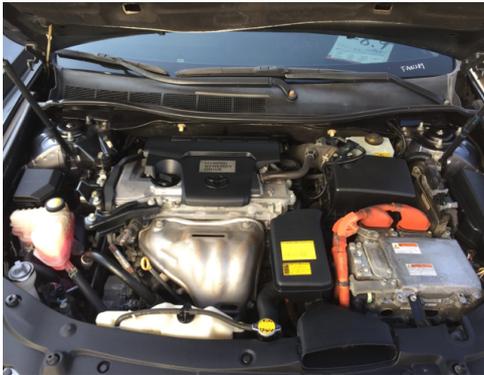
引擎室

1. 運轉時有無冒藍白煙、黑煙	正常	2. 水溫錶(燈)有無異常顯示	正常
3. 警告指示燈有無異常作動	正常	4. 機油油量、油質有無異常	正常
5. 外觀有無漏油/水跡象	正常	6. 運轉時有無抖動或異常聲響	正常
7. 外觀有無修補或龜裂跡象	正常	8. 冷卻風扇作動有無異常	正常
9. 加速有無不順暢或無法加速	正常	10. 高速運轉有無異常聲響	正常
11. 冷卻水有無添加防鏽劑	正常
