YES 車輛認證書

認證編號 CPF04740261026

廠牌 Make	BENZ
車型 Model	G-CLASS
年份 Year	2013/11
排氣量 Displacement	5,461
車身號碼 VIN	WDB4632721X21****
引擎號碼 Engine Number	無引擎號碼
現況實車里程 Mileage (僅揭露, 不具保證效力)	101,260

車輛認證總結報告 Vehicle Inspection Findings

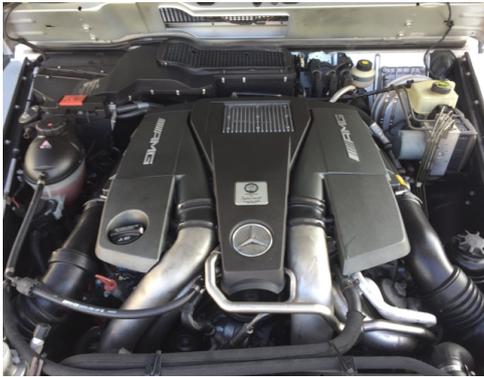
引擎室

1. 運轉時有無冒藍白煙、黑煙	正常	2. 水溫錶(燈)有無異常顯示	正常
3. 警告指示燈有無異常作動	正常	4. 機油油量、油質有無異常	正常
5. 外觀有無漏油/水跡象	正常	6. 運轉時有無抖動或異常聲響	正常
7. 外觀有無修補或龜裂跡象	正常	8. 冷卻風扇作動有無異常	正常
9. 加速有無不順暢或無法加速	正常	10. 高速運轉有無異常聲響	正常
11. 冷卻水有無添加防鏽劑	正常
