# YES 車輛認證書

認證編號 CPF04740261038

廠牌 Make	MITSUBISHI
車型 Model	ZINGER
年份 Year	2023/09
排氣量 Displacement	2,378
車身號碼 VIN	RKMSVAN3PY10****
引擎號碼 Engine Number	***9S4NABK65**
現況實車里程 Mileage (僅揭露, 不具保證效力)	23,922

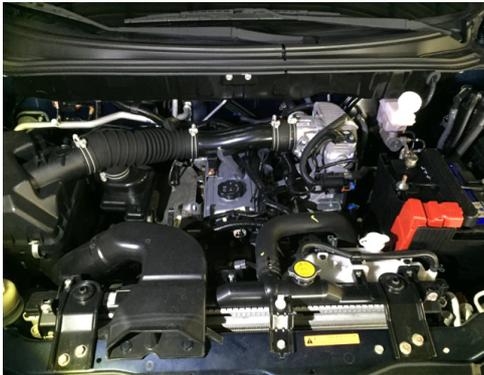
引擎室

1. 運轉時有無冒藍白煙、黑煙	正常	2. 水溫錶(燈)有無異常顯示	正常
3. 警告指示燈有無異常作動	正常	4. 機油油量、油質有無異常	正常
5. 外觀有無漏油/水跡象	正常	6. 運轉時有無抖動或異常聲響	正常
7. 外觀有無修補或龜裂跡象	正常	8. 冷卻風扇作動有無異常	正常
9. 加速有無不順暢或無法加速	正常	10. 高速運轉有無異常聲響	正常
11. 冷卻水有無添加防鏽劑	正常
