# YES 車輛認證書

認證編號 CPF04740261055

| 廠牌 Make | TOYOTA |
| 車型 Model | ALTIS |

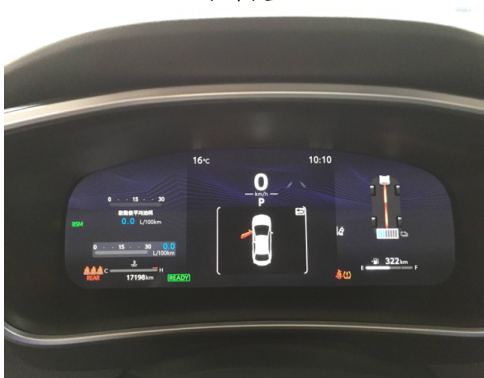
| 現況實車里程 Mileage<br>(僅揭露，不具保證效力) | 17,198 |
