YES 車輛認證書

認證編號 CPF04740261062

廠牌 Make	MITSUBISHI
車型 Model	ZINGER
年份 Year	2023/09
排氣量 Displacement	2,378
車身號碼 VIN	RKMASVAN5PY10****
引擎號碼 Engine Number	***9S4NABM26**
現況實車里程 Mileage (僅揭露, 不具保證效力)	15,050

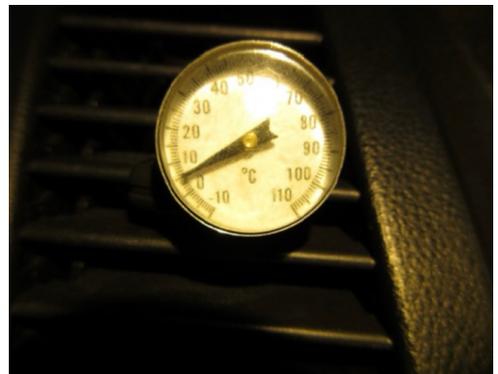
空調溫度

1. 檢查室外氣溫	27°C	2. 後空調冷氣作動中央出風口溫度	無此項目
3. 冷凝器散熱風扇有無運轉異常	正常	4. 前空調冷氣A/C開關燈號	正常
5. 前空調風速開關各段風速	正常	6. 前空調冷氣作動中央出風口溫度	8°C
7. 後空調冷氣A/C開關燈號	無此項目	8. 後空調風速開關各段風速	無此項目
