**查定編號** CPF04740261068

## 車輛資料 Vehicle Information

廠牌 Make	TOYOTA
車型 Model	YARIS
年份 Year	2016/06
排氣量 Displacement	1,496
車身號碼 VIN	NSP151~400****
引擎號碼 Engine Number	***X0225**
現況實車里程 Mileage (僅揭露, 不具保證效力)	58,968

## 車輛認證總結報告 Vehicle Inspection Findings

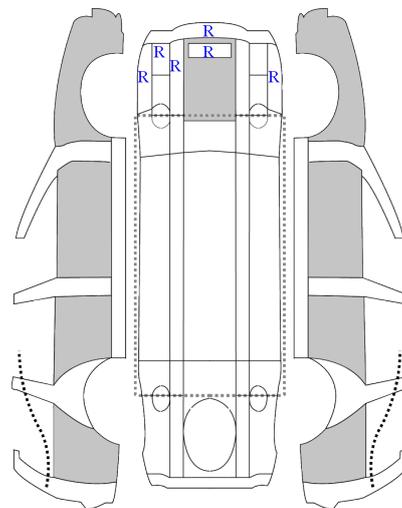
車骨結構圖

無任何異常之痕跡。  
無任何異常之痕跡。  
無任何泡水之痕跡。  
異常
