**查定編號** CPF04740261069

## 車輛資料 Vehicle Information

廠牌 Make	TOYOTA
車型 Model	ALTIS
年份 Year	2022/02
排氣量 Displacement	1,798
車身號碼 VIN	ZWE211~001****
引擎號碼 Engine Number	***Y8195**
現況實車里程 Mileage (僅揭露, 不具保證效力)	47,431

## 車輛認證總結報告 Vehicle Inspection Findings

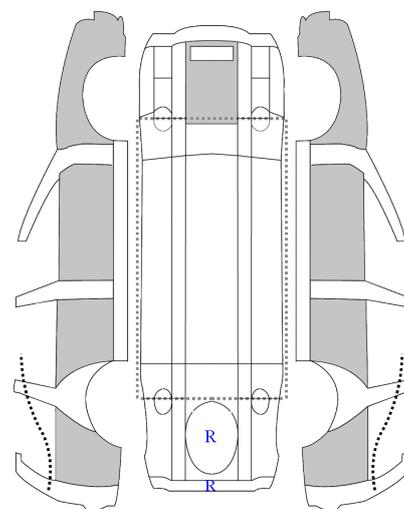
車骨結構圖

- A、引擎號碼檢查 Engine Number Inspection
  - B、車身號碼檢查 VIN Inspection
  - C、泡水跡象檢查 Flood Damaged Trace
  - D、車體骨架結構修復跡象檢查 Car Body Structure Inspection
- 正後方有鈹修痕。

無任何異常之痕跡。  
無任何異常之痕跡。  
無任何泡水之痕跡。  
異常

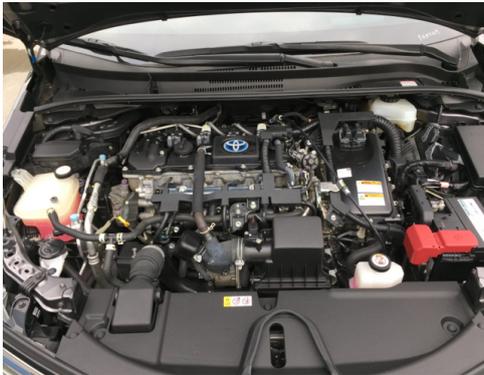
引擎室

1. 運轉時有無冒藍白煙、黑煙	正常	2. 水溫錶(燈)有無異常顯示	正常
3. 警告指示燈有無異常作動	正常	4. 機油油量、油質有無異常	正常
5. 外觀有無漏油/水跡象	正常	6. 運轉時有無抖動或異常聲響	正常
7. 外觀有無修補或龜裂跡象	正常	8. 冷卻風扇作動有無異常	正常
9. 加速有無不順暢或無法加速	正常	10. 高速運轉有無異常聲響	正常
11. 冷卻水有無添加防鏽劑	正常
