# YES 車輛認證書

認證編號 CPF04740261096

廠牌 Make	SKODA
車型 Model	YETI
年份 Year	2017/02
排氣量 Displacement	1,197
車身號碼 VIN	TMBJF65L2H604****
引擎號碼 Engine Number	無引擎號碼
現況實車里程 Mileage (僅揭露, 不具保證效力)	98,127

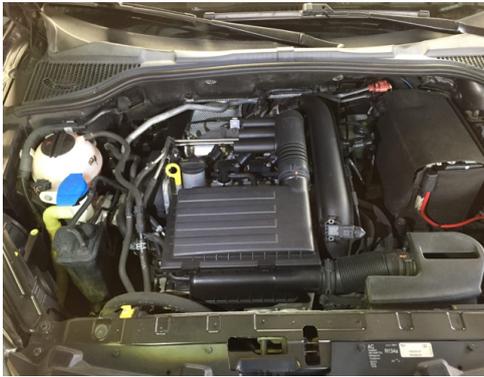
引擎室

1. 運轉時有無冒藍白煙、黑煙	正常	2. 水溫錶(燈)有無異常顯示	正常
3. 警告指示燈有無異常作動	正常	4. 機油油量、油質有無異常	正常
5. 外觀有無漏油/水跡象	正常	6. 運轉時有無抖動或異常聲響	正常
7. 外觀有無修補或龜裂跡象	正常	8. 冷卻風扇作動有無異常	正常
9. 加速有無不順暢或無法加速	正常	10. 高速運轉有無異常聲響	正常
11. 冷卻水有無添加防鏽劑	正常

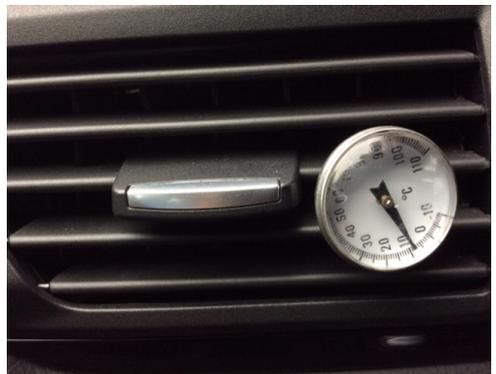
空調溫度

1. 檢查室外氣溫	27°C	2. 後空調冷氣作動中央出風口溫度	無此項目
3. 冷凝器散熱風扇有無運轉異常	正常	4. 前空調冷氣A/C開關燈號	正常
5. 前空調風速開關各段風速	正常	6. 前空調冷氣作動中央出風口溫度	8°C
7. 後空調冷氣A/C開關燈號	無此項目	8. 後空調風速開關各段風速	無此項目
