認證編號 CPF04740261107

車輛資料 Vehicle Information

廠牌 Make	AUDI
車型 Model	A1
年份 Year	2018/05
排氣量 Displacement	999
車身號碼 VIN	WAUZZZ8X8JB07****
引擎號碼 Engine Number	無引擎號碼
現況實車里程 Mileage (僅揭露, 不具保證效力)	63, 353

車輛認證總結報告 Vehicle Inspection Findings

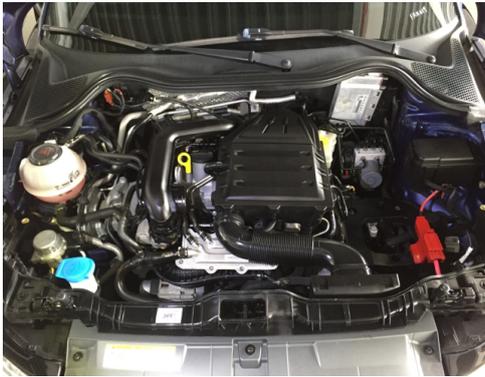
引擎室

1. 運轉時有無冒藍白煙、黑煙	正常	2. 水溫錶(燈)有無異常顯示	正常
3. 警告指示燈有無異常作動	正常	4. 機油油量、油質有無異常	正常
5. 外觀有無漏油/水跡象	正常	6. 運轉時有無抖動或異常聲響	正常
7. 外觀有無修補或龜裂跡象	正常	8. 冷卻風扇作動有無異常	正常
9. 加速有無不順暢或無法加速	正常	10. 高速運轉有無異常聲響	正常
11. 冷卻水有無添加防鏽劑	正常

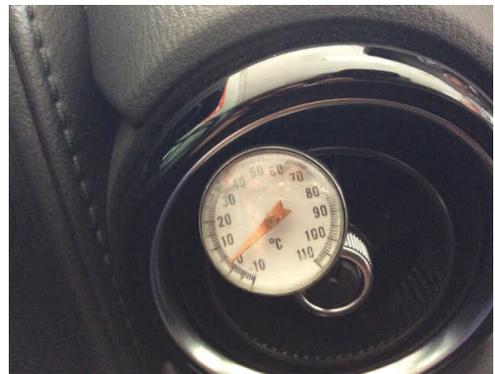
空調溫度

1. 檢查室外氣溫	27°C	2. 後空調冷氣作動中央出風口溫度	無此項目
3. 冷凝器散熱風扇有無運轉異常	正常	4. 前空調冷氣A/C開關燈號	正常
5. 前空調風速開關各段風速	正常	6. 前空調冷氣作動中央出風口溫度	8°C
7. 後空調冷氣A/C開關燈號	無此項目	8. 後空調風速開關各段風速	無此項目
