認證編號 CPF04740261114

## 車輛資料 Vehicle Information

| 廠牌 Make | HONDA |
| 車型 Model | CR-V |

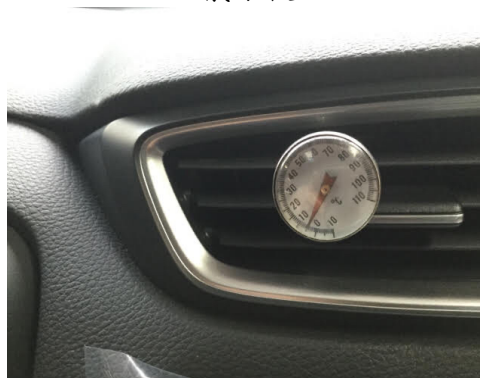
空調溫度

| 5. 前空調風速開關各段風速 | 正常 | 6. 前空調冷氣作動中央出風口溫度 | 8°C |
