認證編號 CPF04740261115

## 車輛資料 Vehicle Information

## 車輛認證總結報告 Vehicle Inspection Findings

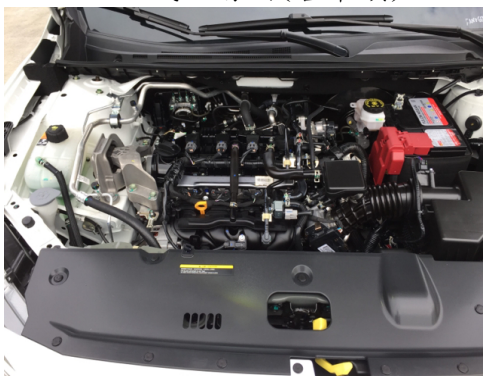
引擎室

本車引擎號碼無異常。

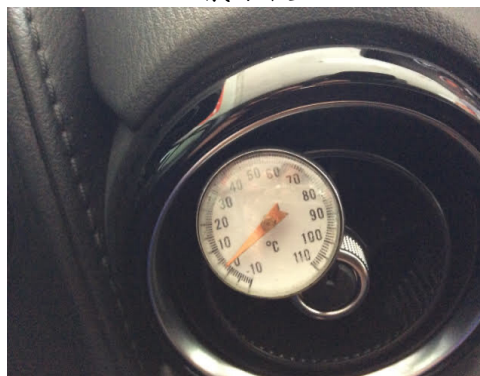
空調溫度

| 5. 前空調風速開關各段風速 | 正常 | 6. 前空調冷氣作動中央出風口溫度 | 8°C |
