認證編號 CPF04740261122

廠牌 Make	MITSUBISHI
車型 Model	VERYCA
年份 Year	2021/01
排氣量 Displacement	1,488
車身號碼 VIN	RK MCP5153MY23****
引擎號碼 Engine Number	***5VPF114**
現況實車里程 Mileage (僅揭露, 不具保證效力)	7,382

車輛認證總結報告 Vehicle Inspection Findings

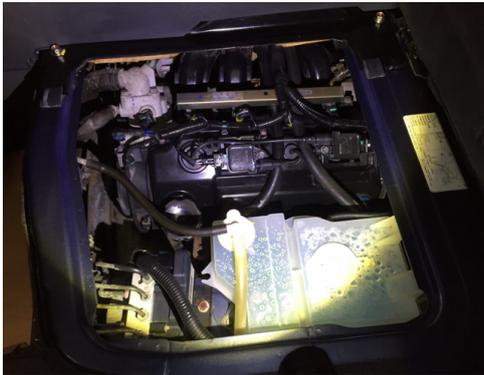
引擎室

1. 運轉時有無冒藍白煙、黑煙	正常	2. 水溫錶(燈)有無異常顯示	正常
3. 警告指示燈有無異常作動	正常	4. 機油油量、油質有無異常	正常
5. 外觀有無漏油/水跡象	正常	6. 運轉時有無抖動或異常聲響	正常
7. 外觀有無修補或龜裂跡象	正常	8. 冷卻風扇作動有無異常	正常
9. 加速有無不順暢或無法加速	正常	10. 高速運轉有無異常聲響	正常
11. 冷卻水有無添加防鏽劑	正常
