# 車輛查定報告

## 車輛認證總結報告 Vehicle Inspection Findings

車型：YARIS  
引擎號碼：\*\*\*X9917\*\*  
車身號碼：RKLCADBA6P414\*\*\*\*

認證編號：\_CPF04740261125\_

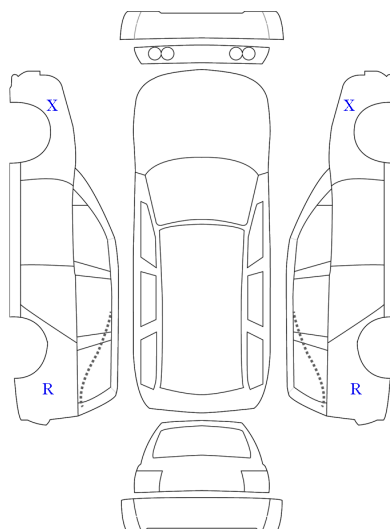
車體外觀圖

右前方有鈑修痕。  
右後方有鈑修痕。  
左側有鈑修痕。  
左前方有鈑修痕。  
左後方有鈑修痕。  
正前方有鈑修痕。

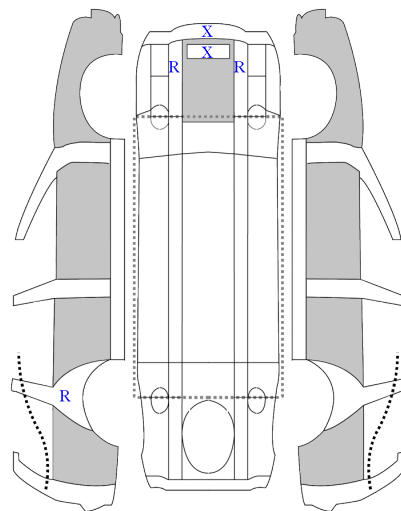
車骨結構圖

無任何異常之痕跡。  
無任何異常之痕跡。  
無任何泡水之痕跡。  
異常

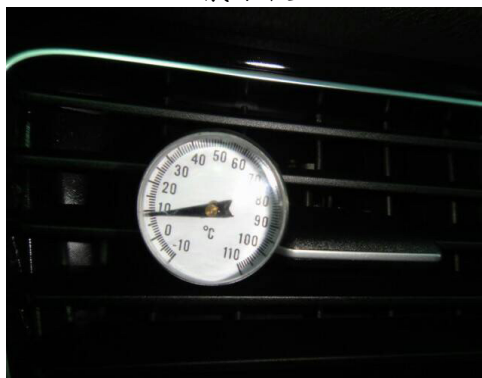
空調溫度

| 5. 前空調風速開關各段風速 | 正常 | 6. 前空調冷氣作動中央出風口溫度 | 8°C |
