車輛查定報告

查定編號 CPF04740261127

廠牌 Make	TOYOTA
車型 Model	ALTIS
年份 Year	2020/11
排氣量 Displacement	1,798
車身號碼 VIN	ZRE211~004****
引擎號碼 Engine Number	***Y6702**
現況實車里程 Mileage (僅揭露, 不具保證效力)	75,521

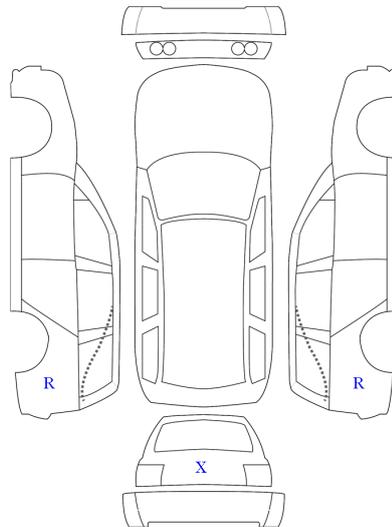
車體外觀圖

右後方有鈹修痕。
左後方有鈹修痕。
正後方有鈹修痕。

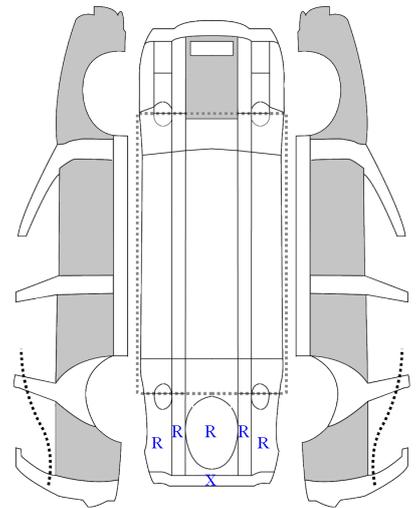
車骨結構圖

無任何異常之痕跡。
無任何異常之痕跡。
無任何泡水之痕跡。
異常
