車輛認證總結報告 Vehicle Inspection Findings

查定編號 CPF04740261134

廠牌 Make	HINO
車型 Model	300
年份 Year	2021/05
排氣量 Displacement	4,009
車身號碼 VIN	XZU640-401****
引擎號碼 Engine Number	***C WN131**
現況實車里程 Mileage (僅揭露, 不具保證效力)	133,478

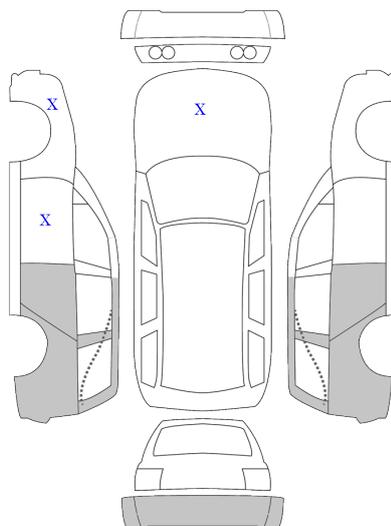
車體外觀圖

左側有鈹修痕。
左前方有鈹修痕。
正前方有鈹修痕。
正後方有鈹修痕。

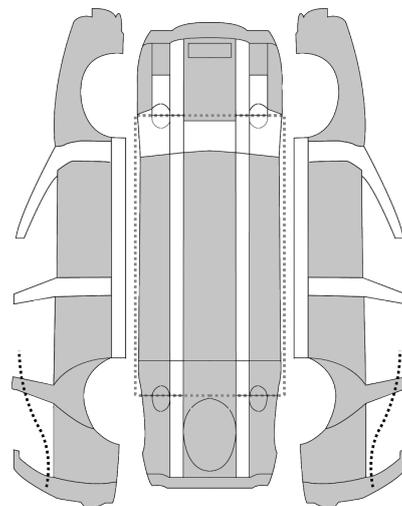
車骨結構圖

無任何異常之痕跡。
無任何異常之痕跡。
無任何泡水之痕跡。
異常

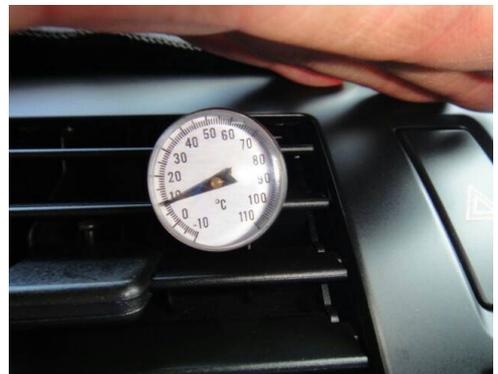
1. 檢查室外氣溫	27°C	2. 後空調冷氣作動中央出風口溫度	無此項目
3. 冷凝器散熱風扇有無運轉異常	正常	4. 前空調冷氣A/C開關燈號	正常
5. 前空調風速開關各段風速	正常	6. 前空調冷氣作動中央出風口溫度	8°C
7. 後空調冷氣A/C開關燈號	無此項目	8. 後空調風速開關各段風速	無此項目

空調溫度
