認證編號 CPF04740261145

## 車輛資料 Vehicle Information

## 車輛認證總結報告 Vehicle Inspection Findings

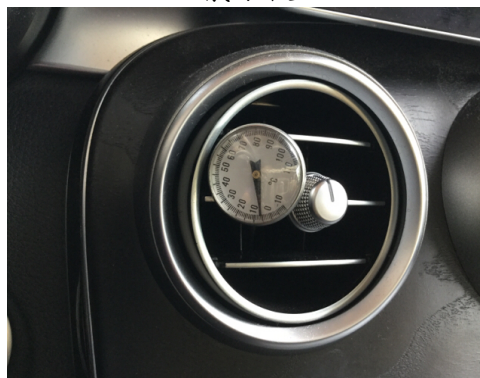
空調溫度

| 5. 前空調風速開關各段風速 | 正常 | 6. 前空調冷氣作動中央出風口溫度 | 8°C |
