認證編號 CPF04740261155

## 車輛資料 Vehicle Information

## 車輛認證總結報告 Vehicle Inspection Findings

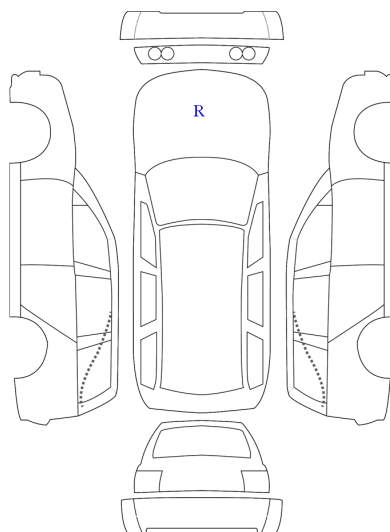
車體外觀圖

本車引擎號碼無異常。 **④** 鈑件鏽蝕、斑剝或鏽穿  
本車車身號碼無異常。 **B** 受損面積約一個拳頭(含)以上  
本車輛無泡水跡象。 **R** 鈑件校正痕跡  
本車體骨架結構無修復跡象。 **X** 更換
