認證編號 CPF04740261161

## 車輛資料 Vehicle Information

## 車輛認證總結報告 Vehicle Inspection Findings

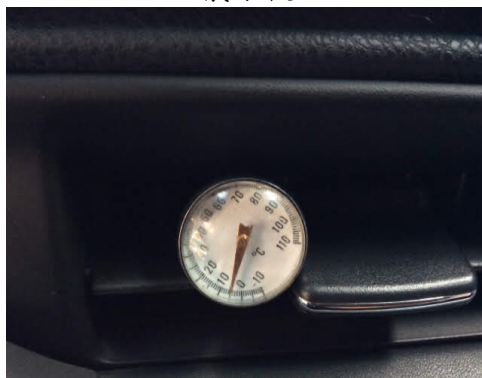
空調溫度

| 5. 前空調風速開關各段風速 | 正常 | 6. 前空調冷氣作動中央出風口溫度 | 8°C |
