認證編號 CPF04740261171

## 車輛資料 Vehicle Information

## 車輛認證總結報告 Vehicle Inspection Findings

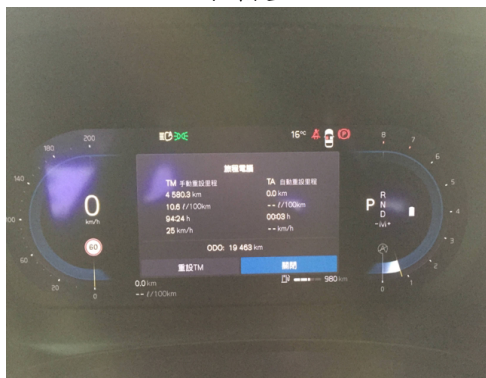
| 現況實車里程 Mileage<br>(僅揭露, 不具保證效力) | 19,463 |
