YES 車輛認證書

認證編號 CPF04740261173

廠牌 Make	TOYOTA
車型 Model	AURIS
年份 Year	2019/10
排氣量 Displacement	1,987
車身號碼 VIN	JTNK43BE60308****
引擎號碼 Engine Number	無引擎號碼
現況實車里程 Mileage (僅揭露, 不具保證效力)	102,995

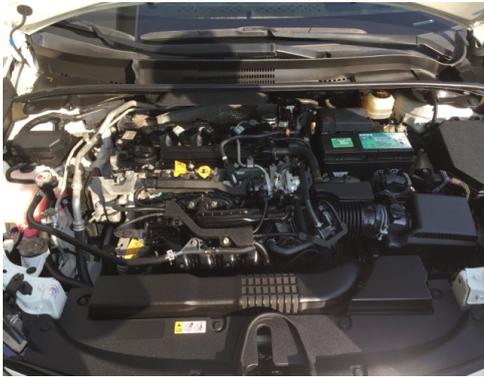
引擎室

1. 運轉時有無冒藍白煙、黑煙	正常	2. 水溫錶(燈)有無異常顯示	正常
3. 警告指示燈有無異常作動	正常	4. 機油油量、油質有無異常	正常
5. 外觀有無漏油/水跡象	正常	6. 運轉時有無抖動或異常聲響	正常
7. 外觀有無修補或龜裂跡象	正常	8. 冷卻風扇作動有無異常	正常
9. 加速有無不順暢或無法加速	正常	10. 高速運轉有無異常聲響	正常
11. 冷卻水有無添加防鏽劑	正常
