YES 車輛認證書

認證編號 CPF04740261175

廠牌 Make	BMW
車型 Model	X MODELS
年份 Year	2017/05
排氣量 Displacement	2,979
車身號碼 VIN	WBAXW5103H0N5****
引擎號碼 Engine Number	無引擎號碼
現況實車里程 Mileage (僅揭露, 不具保證效力)	137,949

車輛認證總結報告 Vehicle Inspection Findings

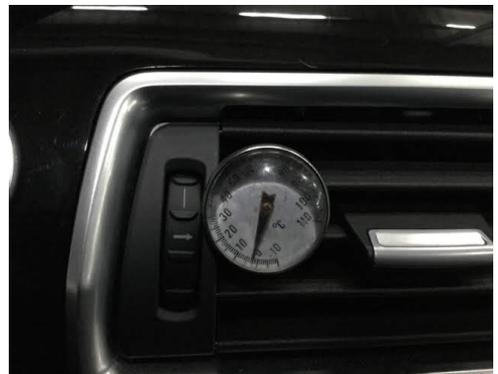
空調溫度

1. 檢查室外氣溫	27°C	2. 後空調冷氣作動中央出風口溫度	無此項目
3. 冷凝器散熱風扇有無運轉異常	正常	4. 前空調冷氣A/C開關燈號	正常
5. 前空調風速開關各段風速	正常	6. 前空調冷氣作動中央出風口溫度	8°C
7. 後空調冷氣A/C開關燈號	無此項目	8. 後空調風速開關各段風速	無此項目
