認證編號 CPF04740261177

## 車輛資料 Vehicle Information

## 車輛認證總結報告 Vehicle Inspection Findings

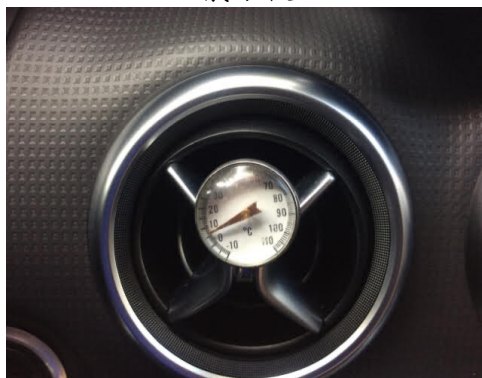
空調溫度

| 5. 前空調風速開關各段風速 | 正常 | 6. 前空調冷氣作動中央出風口溫度 | 8°C |
