查定編號 CPF04740261181

廠牌 Make	NISSAN
車型 Model	KICKS
年份 Year	2022/06
排氣量 Displacement	1,498
車身號碼 VIN	P15FVA05****
引擎號碼 Engine Number	***505431**
現況實車里程 Mileage (僅揭露, 不具保證效力)	51,866

車輛認證總結報告 Vehicle Inspection Findings

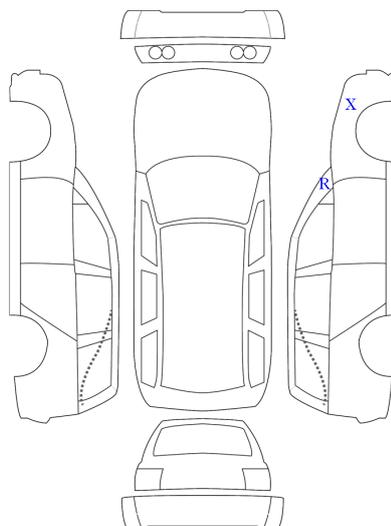
車體外觀圖

右側有鈹修痕。
右前方有鈹修痕。
正前方有鈹修痕。

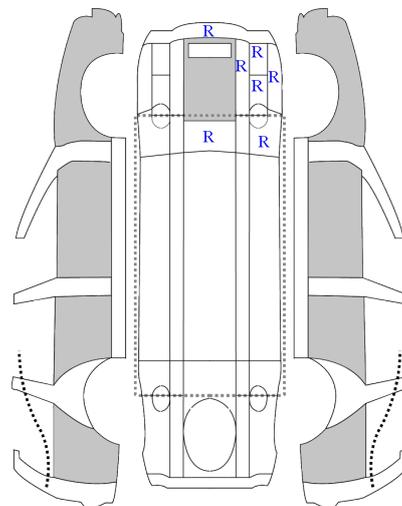
車骨結構圖

無任何異常之痕跡。
無任何異常之痕跡。
無任何泡水之痕跡。
異常

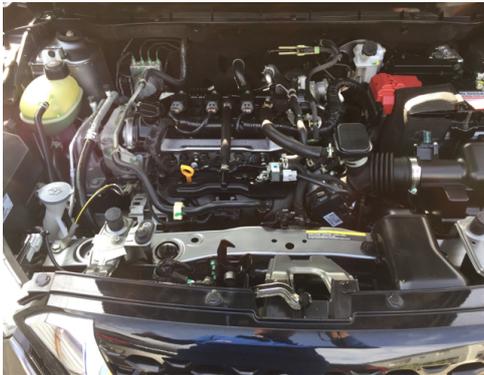
引擎室

1. 運轉時有無冒藍白煙、黑煙	正常	2. 水溫錶(燈)有無異常顯示	正常
3. 警告指示燈有無異常作動	正常	4. 機油油量、油質有無異常	正常
5. 外觀有無漏油/水跡象	正常	6. 運轉時有無抖動或異常聲響	正常
7. 外觀有無修補或龜裂跡象	正常	8. 冷卻風扇作動有無異常	正常
9. 加速有無不順暢或無法加速	正常	10. 高速運轉有無異常聲響	正常
11. 冷卻水有無添加防鏽劑	正常

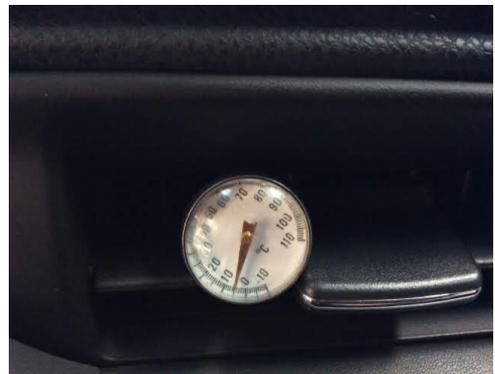
空調溫度

1. 檢查室外氣溫	27°C	2. 後空調冷氣作動中央出風口溫度	無此項目
3. 冷凝器散熱風扇有無運轉異常	正常	4. 前空調冷氣A/C開關燈號	正常
5. 前空調風速開關各段風速	正常	6. 前空調冷氣作動中央出風口溫度	8°C
7. 後空調冷氣A/C開關燈號	無此項目	8. 後空調風速開關各段風速	無此項目
