YES 車輛認證書

認證編號 CPF04740261208

廠牌 Make	HINO
車型 Model	200
年份 Year	2023/02
排氣量 Displacement	2,755
車身號碼 VIN	RJPAGV2E7P100****
引擎號碼 Engine Number	無引擎號碼
現況實車里程 Mileage (僅揭露, 不具保證效力)	31,302

車輛認證總結報告 Vehicle Inspection Findings

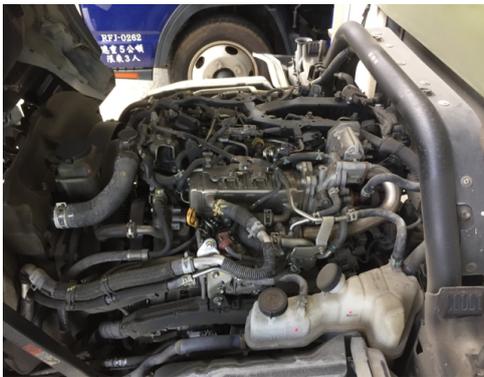
引擎室

1. 運轉時有無冒藍白煙、黑煙	正常	2. 水溫錶(燈)有無異常顯示	正常
3. 警告指示燈有無異常作動	正常	4. 機油油量、油質有無異常	正常
5. 外觀有無漏油/水跡象	正常	6. 運轉時有無抖動或異常聲響	正常
7. 外觀有無修補或龜裂跡象	正常	8. 冷卻風扇作動有無異常	正常
9. 加速有無不順暢或無法加速	正常	10. 高速運轉有無異常聲響	正常
11. 冷卻水有無添加防鏽劑	正常

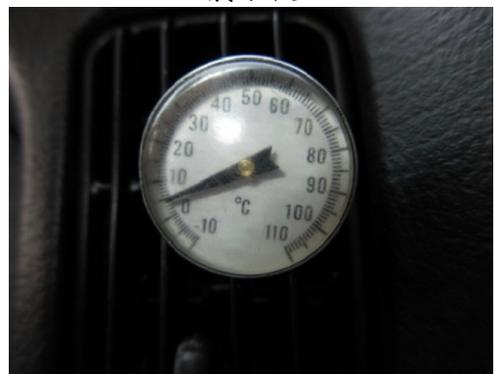
空調溫度

1. 檢查室外氣溫	27°C	2. 後空調冷氣作動中央出風口溫度	無此項目
3. 冷凝器散熱風扇有無運轉異常	正常	4. 前空調冷氣A/C開關燈號	正常
5. 前空調風速開關各段風速	正常	6. 前空調冷氣作動中央出風口溫度	8°C
7. 後空調冷氣A/C開關燈號	無此項目	8. 後空調風速開關各段風速	無此項目
