# YES 車輛認證書

認證編號 CPF04740261211

廠牌 Make	MITSUBISHI
車型 Model	ZINGER
年份 Year	2015/06
排氣量 Displacement	2,351
車身號碼 VIN	A604****
引擎號碼 Engine Number	***4T0149**
現況實車里程 Mileage (僅揭露, 不具保證效力)	227,847

## 車輛認證總結報告 Vehicle Inspection Findings

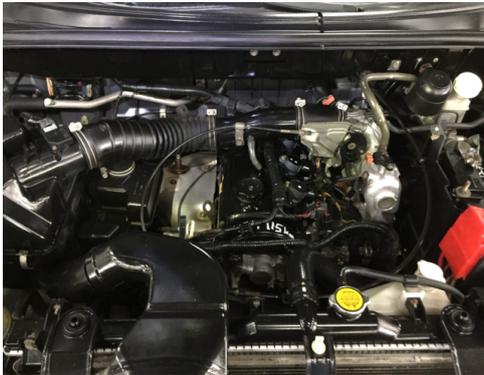
引擎室

1. 運轉時有無冒藍白煙、黑煙	正常	2. 水溫錶(燈)有無異常顯示	正常
3. 警告指示燈有無異常作動	正常	4. 機油油量、油質有無異常	正常
5. 外觀有無漏油/水跡象	正常	6. 運轉時有無抖動或異常聲響	正常
7. 外觀有無修補或龜裂跡象	正常	8. 冷卻風扇作動有無異常	正常
9. 加速有無不順暢或無法加速	正常	10. 高速運轉有無異常聲響	正常
11. 冷卻水有無添加防鏽劑	正常
